2026 年度呼伦贝尔查干矿业有限公司  
矿山地质环境治理与土地复垦计划

矿区名称：查干布拉根矿区

2026年呼伦贝尔查干矿业有限公司查干布拉根银铅锌矿山地质环境治理与土地复垦相对位置图  
比例尺: 1:5000

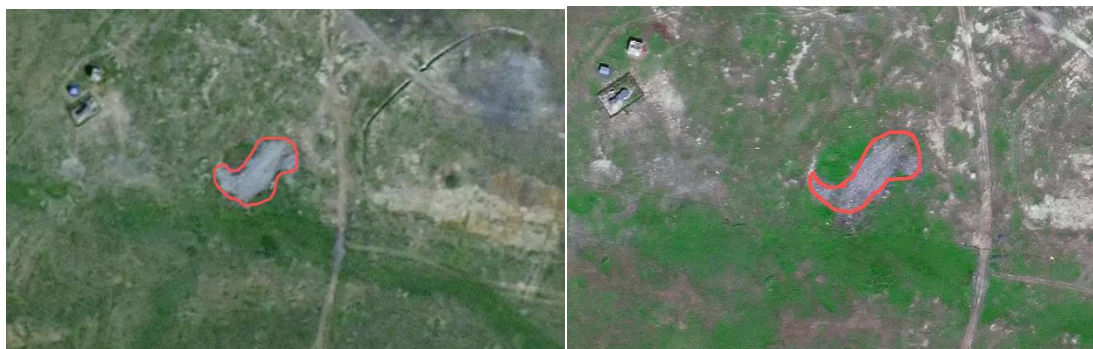
矿山土地易塌陷区下方采空区均进行治理，塌陷区域内设置 12 个观测点，每季度观测一次，暴雨期加密观测次数，并作好观测记录，观测点无位移；实地观察中央竖井西南 260.0m 处有一塌陷区，直径约 50.0m，深度约 1.0-2.0m，上口塌陷区面积约  $916.0\text{m}^2$ ，为历史已废弃小窑塌陷所致，已

使用铁丝网封闭，并进行回填，现状已回填完毕，场地平整。另有 2 处塌陷，直径约 2-5m，为浅部开采时自然冒落所致，已用铁丝网封闭，对采掘无影响，对环境影响小，塌陷范围内为草原，易治理，地质灾害危险性分级为危险性小，地表塌陷单元基本稳定。

图 4.1-4 2023 年 9 月 2 日（左）{塌陷区卫星影像}2024 年 8 月 5 日（右）

已完成 2025 年度环境治理与土地复垦计划，塌陷区域进行平整、拉网围挡以及监测工作。中央竖井副井与新充填站的建设区域内矿堆区域进行治理，在新副井与新充填站区域进行工程勘察期间，因项目 2025 年未实施，所以只进行平整恢复工作。

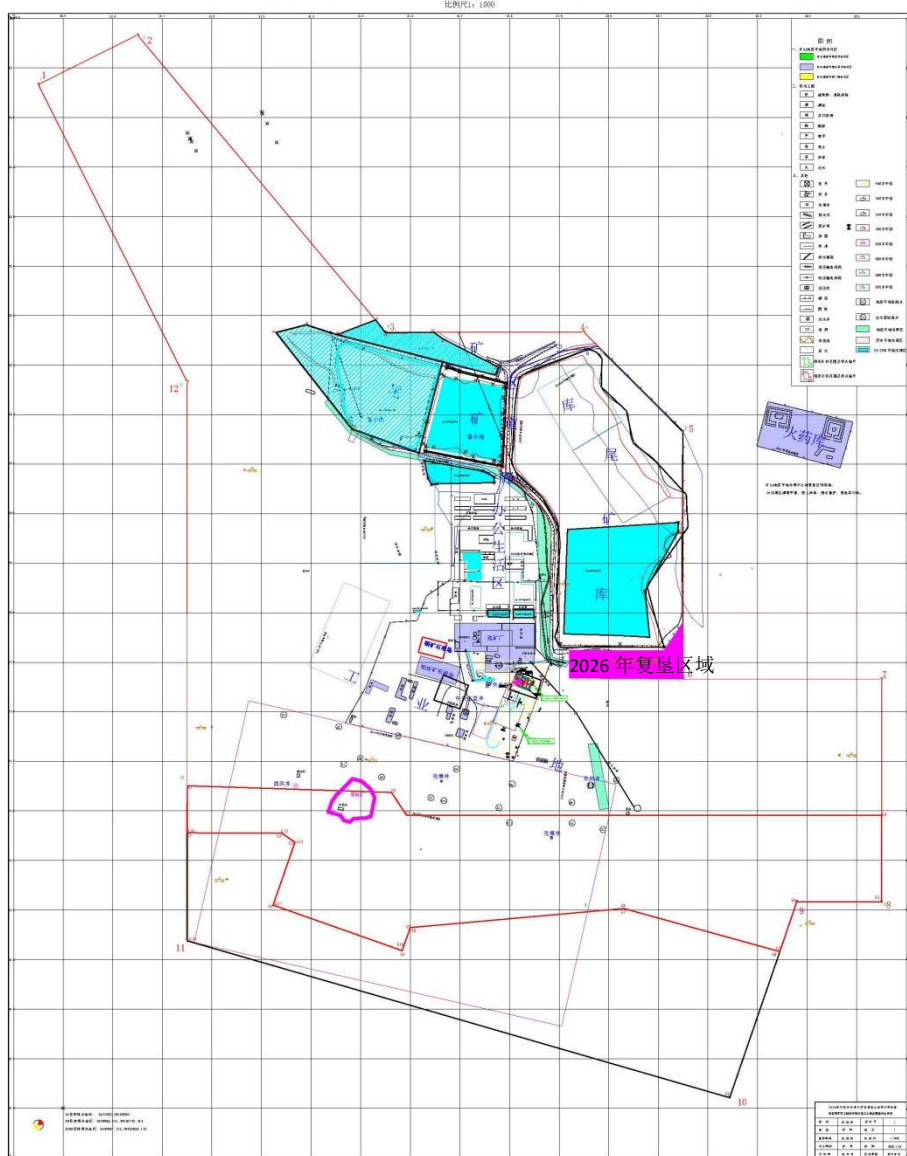
图 6-1

2026 年度环境治理工作主要为尾矿库南侧边坡恢复治理（复垦位置与矿区相对位置见图 6-1），治理区位于选矿厂东侧约 50m，尾矿库正南侧处，环境治理面积 1.6513hm<sup>2</sup>，因近几年降雨较少，尾矿库南侧治理区内为斜坡不易存水所以植被枯萎，因此对该治理区进行草籽补种以及浇水管护工作（其拐点坐标见表 6-1）。中央竖井副井与新充填站的建设区域内损毁土地进行恢复治理，因项目 2025 年未实施，计划 2026 年施工因施工损毁约面积 0.397hm<sup>2</sup>，计划在施工后平整覆土（治理范围拐点坐标详见表 6-2）2026 年度计划环境治理总面积 2.0483hm<sup>2</sup>。
